国道北京至抚远公路浓桥至抚远镇段
扩建工程
水土保持监测总结报告

水土保持监测总结报告

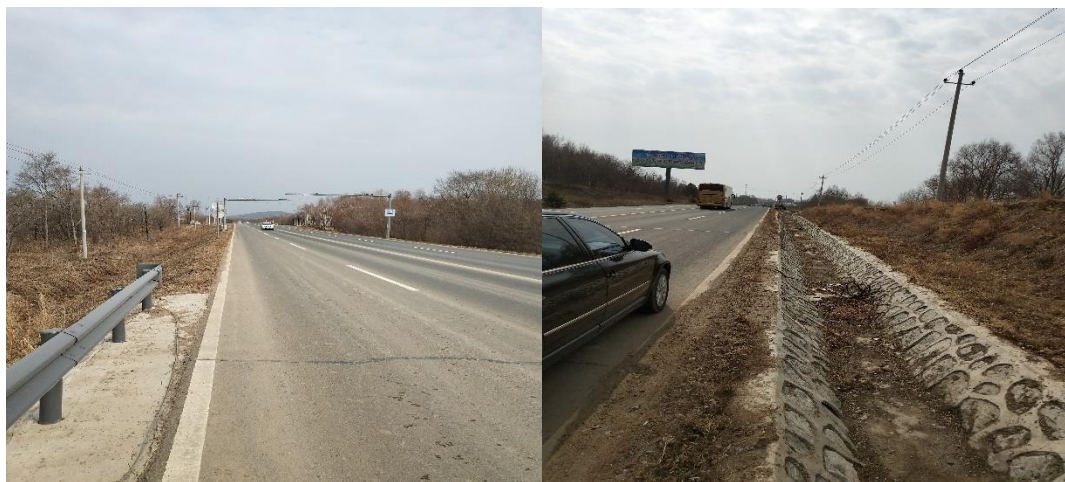
方案设计浆砌石排水沟 6076m。混凝土排水沟 908m。表土剥离 5.4 万 m^3 , 表土回复 5.4 万 m^3 。

根据现场监测,至 2017 年 10 月共完成土质排水沟 10079m、浆砌石排水沟 4884。表土剥离 5.4 万 m^3 , 表土回复 5.4 万 m^3 。

①排水沟：方案设计浆砌石及混凝土排水沟共计 6984m，根据实际情况，修建浆砌石排水沟 4884m，土质排水沟 10079m。

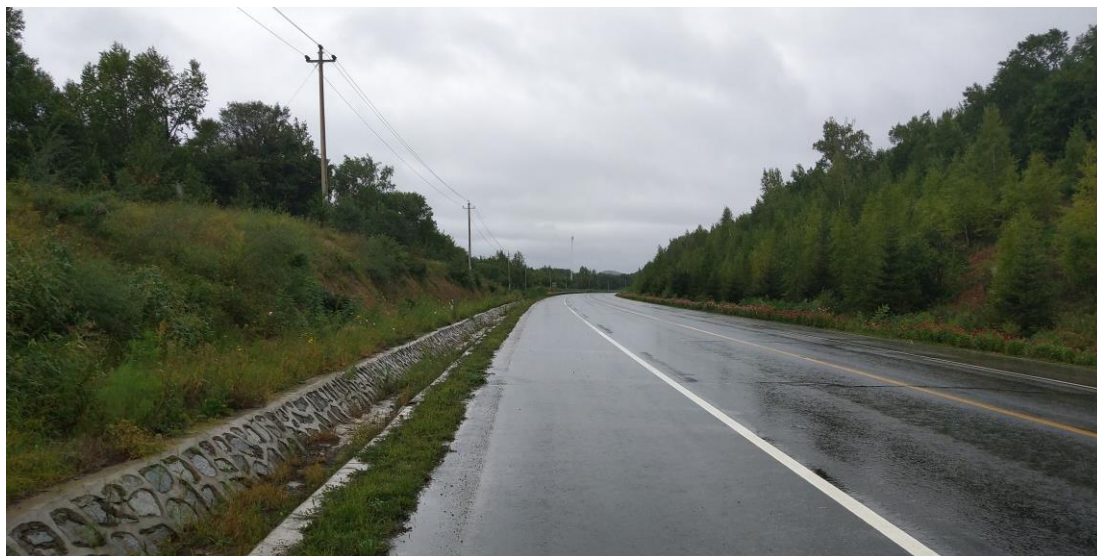
路基边坡绿化措施

方案设计的植物措施包括路基边坡植物措施防护,主体工程路基边坡绿化。根据现场监测及查阅相关绿化合同,在典型部位设置标准样地等方法,测定植物措施面积。

项目区实际完成的水土保持植物措施面积 14.1 hm^2 ,主体工程区边坡种草 14.1 hm^2 ;主体工程区栽植乔木 120 株;主体工程区栽植灌木 13500 株。

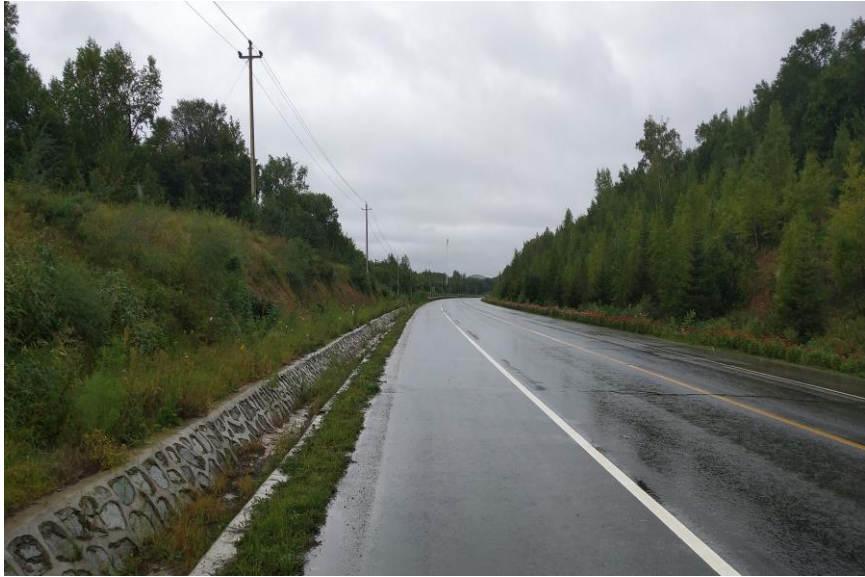
监测点编号	01号监测点				
监测点类型	调查监测点				
地理位置	路基边坡				
现场照片

监测点属性指标					
背景 特 性	地貌类型	平原	扰动 形态	扰动方式	基础开挖、挖方边坡
	地面坡度	< 5°		扰动时段	2015年6月-2016年10月
	土地利用方式	草地		建设期侵蚀强度	强烈
	土壤类型	草甸土		林草恢复期侵蚀强度	轻度
	成土母质		治理 现状	临时防护措施	
	植被类型			永久防护措施	
	作物类型			其中： 工程措施	排水沟
	环境脆弱度	中		植物措施	种草
	原地貌侵蚀强度	轻度		林草覆盖度	60-90%
备注	1.调查监测点采取专题调查开展监测，定位监测点采取常期职守开展监测。 2.背景特征为项目建设前区域原始地表背景值。 3.环境脆弱度为水土流失对生态环境组分的危害后果，释义为：高-难以逆转，中-采取措施后可恢复，低-影响轻微。
